改善箇所説明図

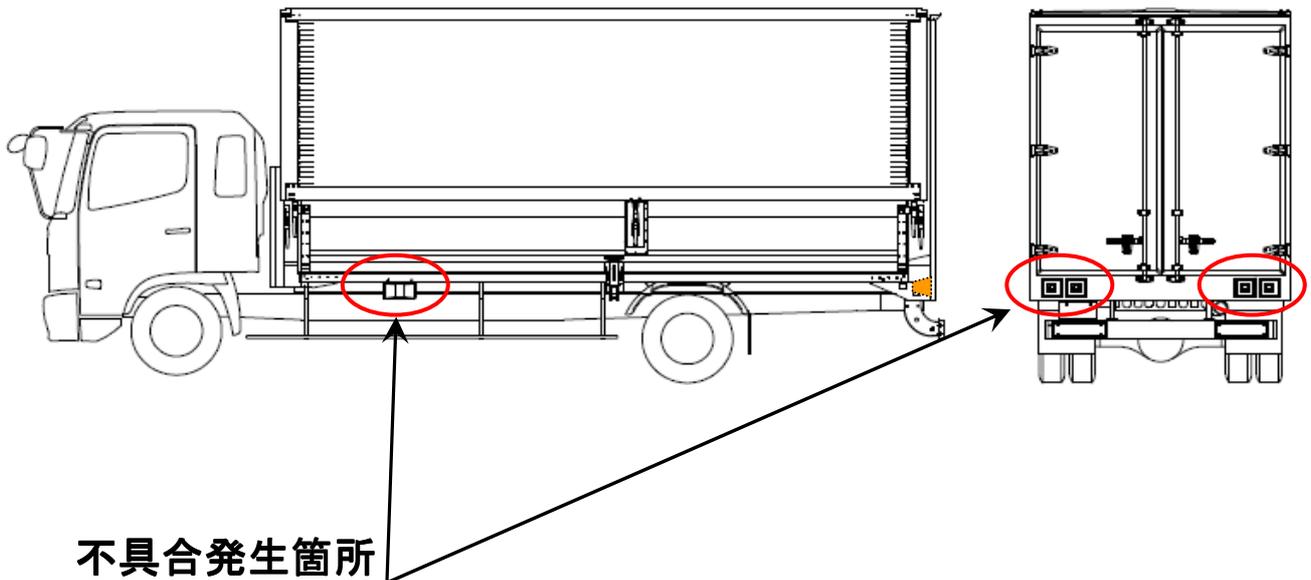
自動車の前面または後面に備える方向指示器が故障した場合に、運転者席の作動状態表示装置が作動しない。

全車両、方向指示器の制御用リレーを適切な閾値のものに交換、又は追加で取付ける。

識別: 運転者席側ドア開口部のドアロックストライカー付近に「No.1978」の文字が記載されたステッカーを貼付けする。
