改善箇所説明図

改善対策の内容

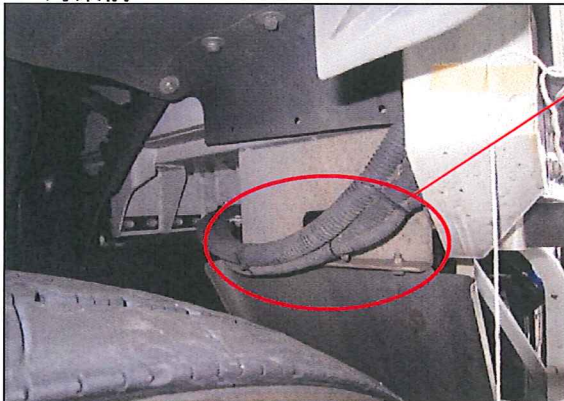
対策前

不具合発生箇所

バン架装を行った大型トラックのウイング
ルーフ作動用油圧配管の配索において、
左前輪上の油圧配管の配索が不適切なた
め、タイヤと配管が接触し配管が破損し油
圧作動油を流出させるおそれがある。

全車両、ウイングルーフ作動用油圧配管を正規配索に変更する。
なお、油圧配管に損傷がある場合、新品の油圧配管に交換する。

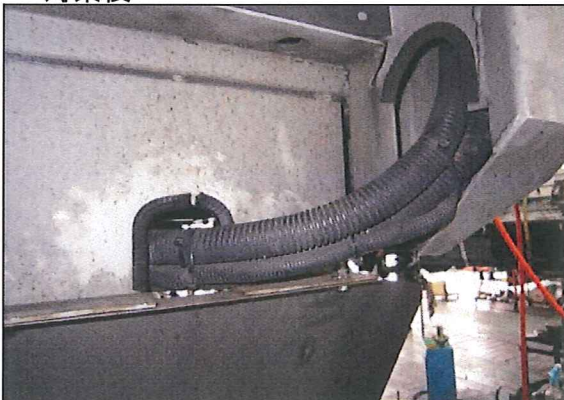
対策後

フェンダー-BKT切欠き部に通す正規配索
