# 改善箇所説明図

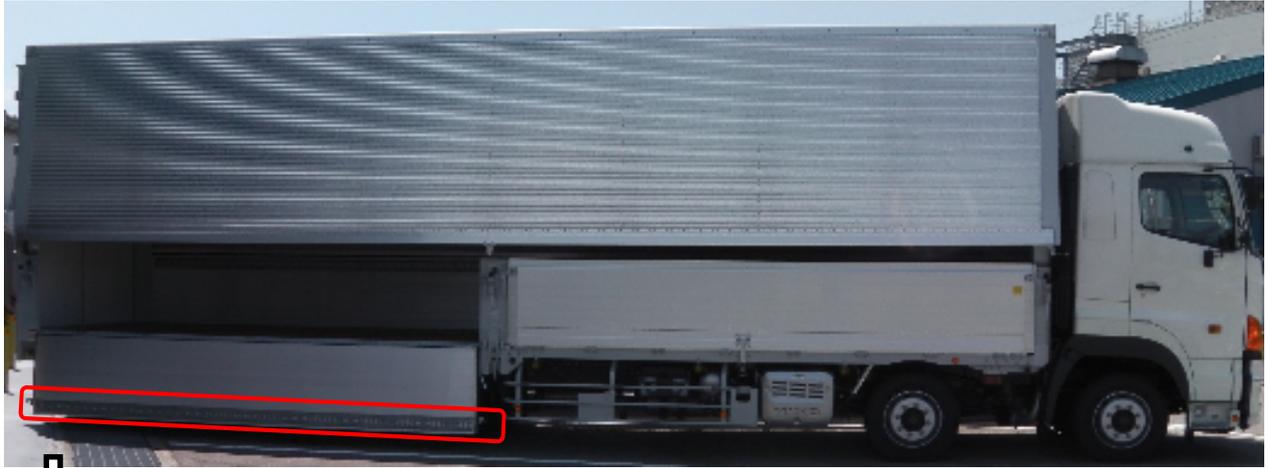
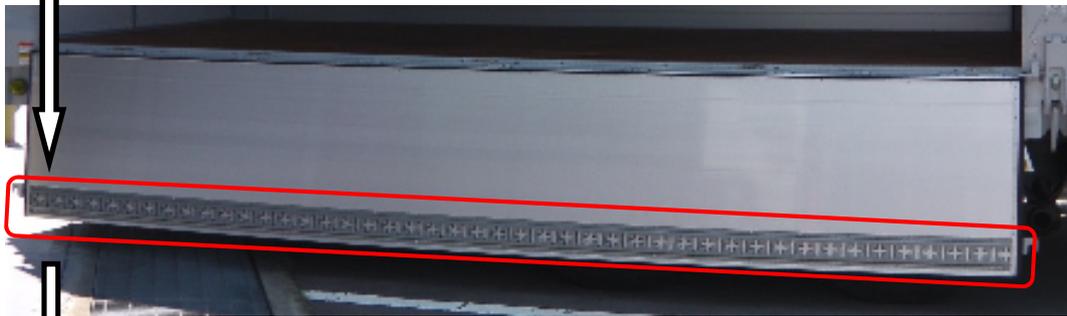
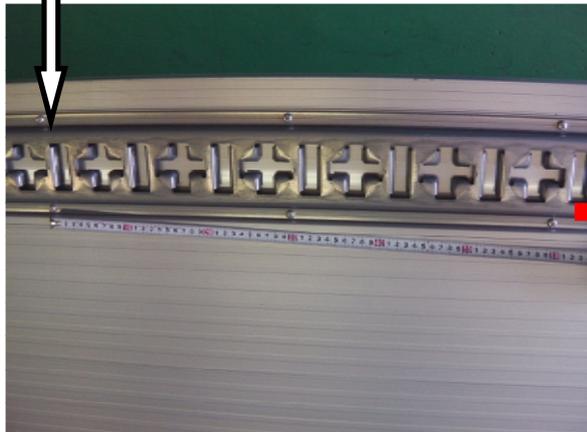
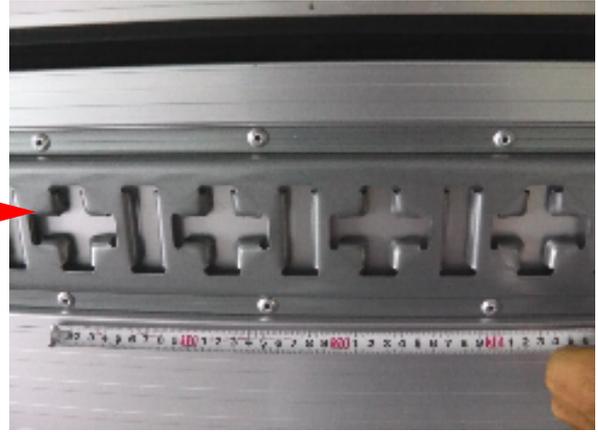
赤矢視は改善箇所部分を示す

ウイングルーフバン架装を行った大型トラックにおいて、サイドゲート内装のラッシングレール取付けビス部の構造をビスの間隔を大きくしたこと及びビス締め付け側アルミ型材の厚さを変更したことにより、締結力が不十分となる可能性がある。その為、ラッシングレールの取付けビスが外れる恐れがある。

- 1) 全車取付けビスをリベットに変更する。
- 2) 締め付けの間隔を300mmから150mmに変更する。
