改善箇所説明図

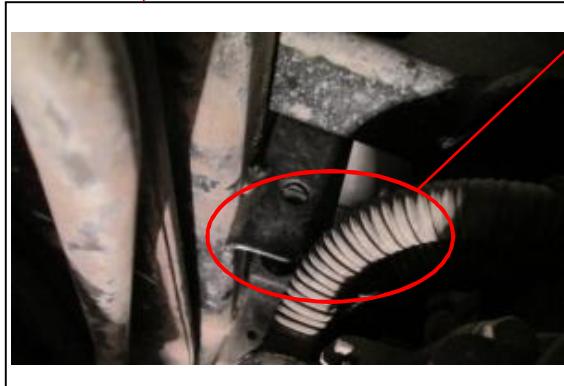
対策前

不具合発生箇所

大型トラックの車体構造部において、架装に係る設計が不適切なため、縦根太と横根太を結合するブラケットと、電気配線またはエア配管の隙間が少ないものがある。そのため、走行時の振動等により当該ブラケットと電気配線等が接触し、そのまま使用を続けると、電気配線等が損傷して、最悪の場合、意図せずにエンジンが停止、またはブレーキが効きづらくなるおそれがある。
