改善箇所説明図

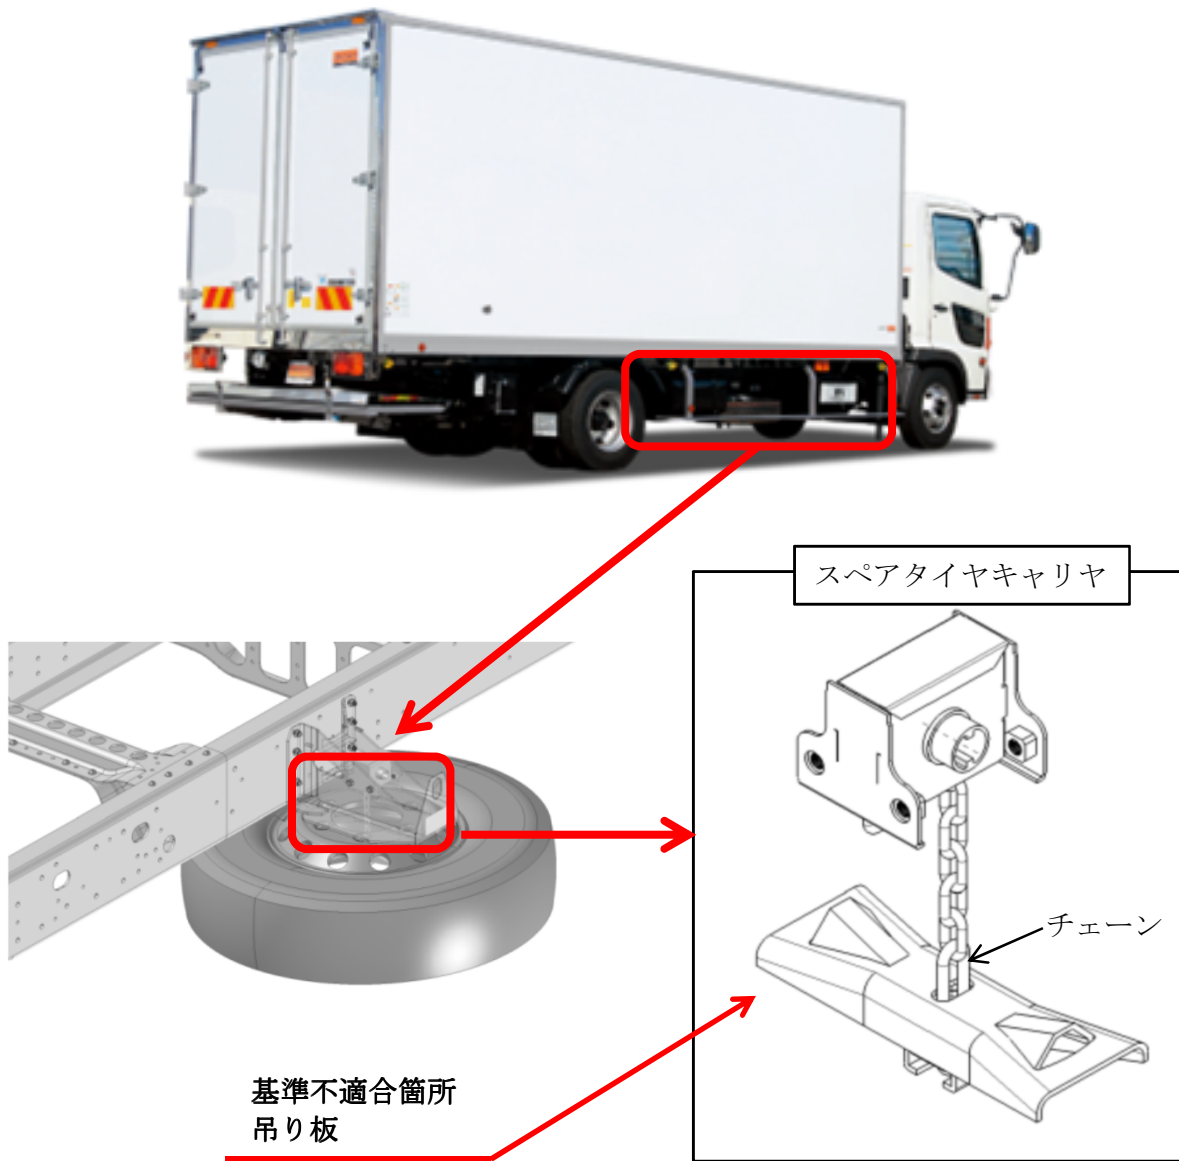
中型トラックの横吊り式スペアタイヤキャリアにおいて、吊り板の形状が不適切なため、当該キャリアにアルミホイール付タイヤを固定すると、走行中の振動でスペアタイヤが回転することがある。そのため、当該スペアタイヤキャリアのチェーンと吊り板が干渉して削れ、チェーンが破断し、最悪の場合、スペアタイヤが脱落するおそれがある。

全車両、スペアタイヤキャリアを対策品に交換する。
