改善箇所説明図

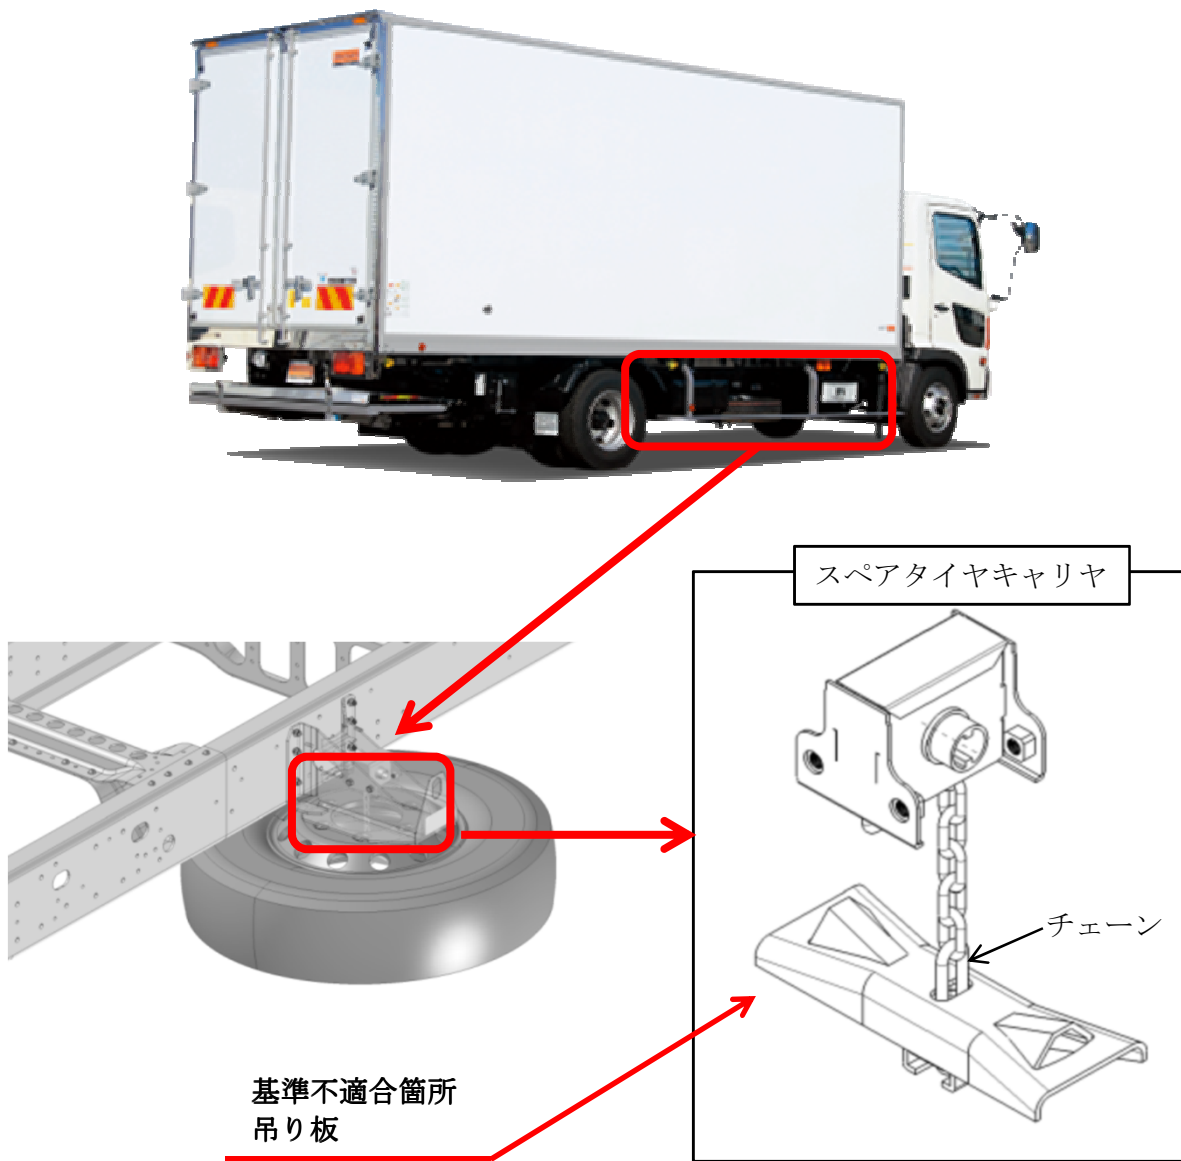
注： 内は交換部品を示す。

中型トラックの横吊り式スペアタイヤキャリアにおいて、吊り板の形状が不適切なため、当該キャリアにアルミホイール付タイヤを固定すると、走行中の振動でスペアタイヤが回転することがある。そのため、当該スペアタイヤキャリアのチェーンと吊り板が干渉して削れ、チェーンが破断し、最悪の場合、スペアタイヤが脱落するおそれがある。

全車両、スペアタイヤキャリアを対策品に交換する。
