改善箇所説明図

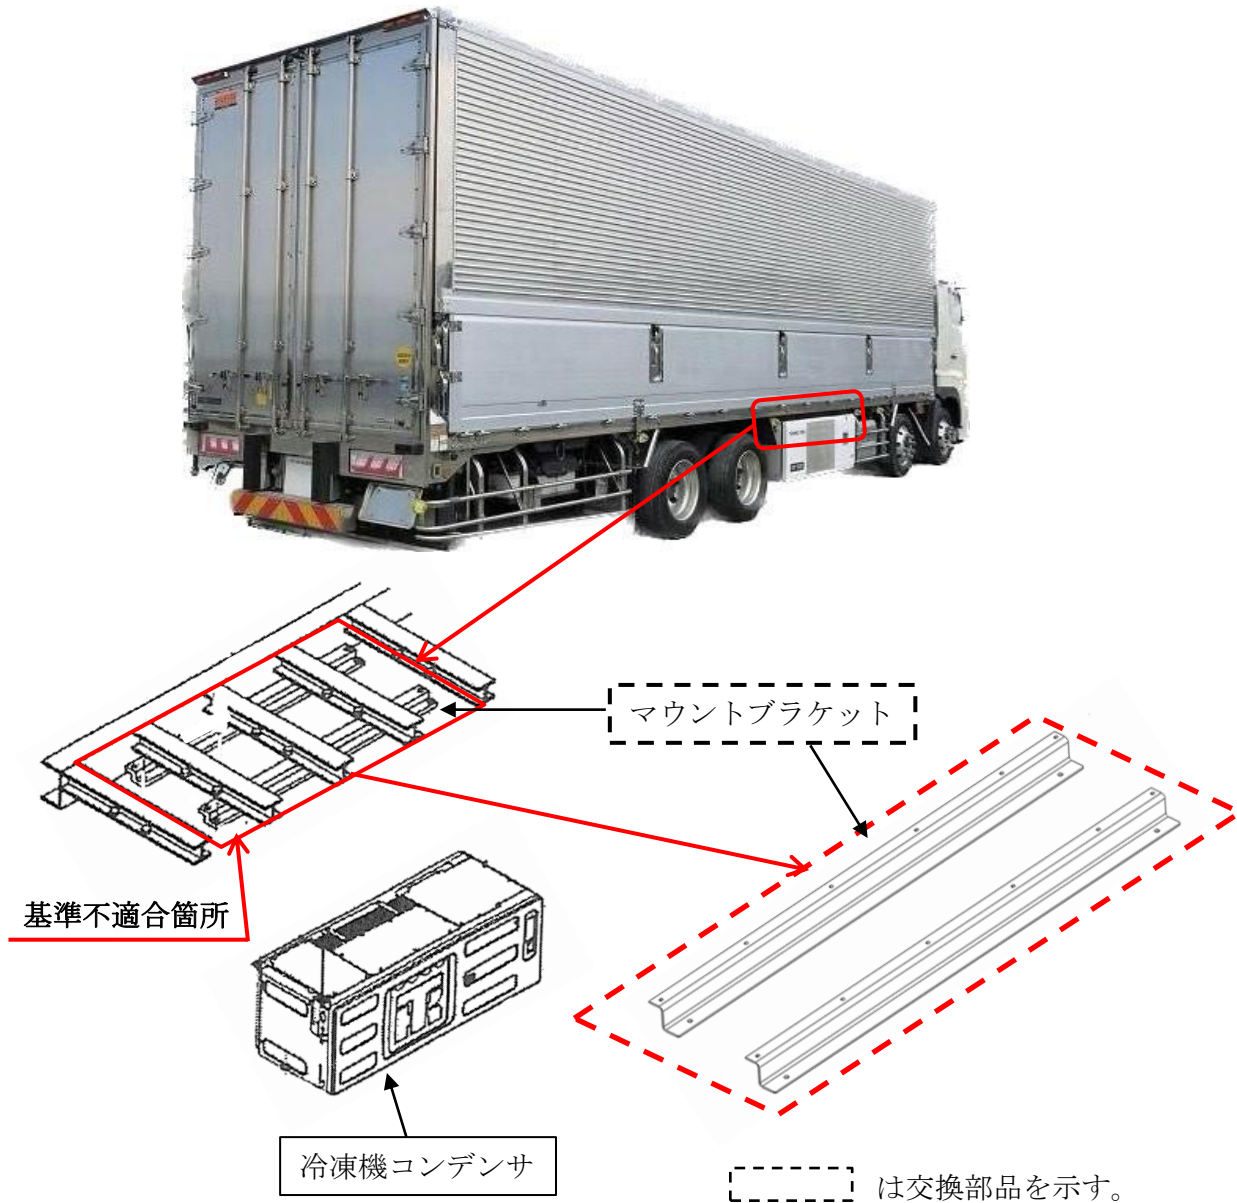
大型冷凍車のホイールベース間に取付けた冷凍機コンデンサ用マウントブラケットにおいて、設計検討が不十分なため、締結部に亀裂が生じることがある。そのため、走行振動などで亀裂が進行し、冷凍機コンデンサ用マウントブラケットが破断し、最悪の場合、冷凍機コンデンサが脱落し、他の交通を妨げるおそれがある。

全車両、冷凍機コンデンサ用マウントブラケットを対策品に交換する。なお、今回の措置については十分な強度をもっているものの、緊急性を優先したため、今後の検証次第では、再度届出をおこなう場合もある。
