# 改善箇所説明図

ウイングパワーユニット取付ブラケット

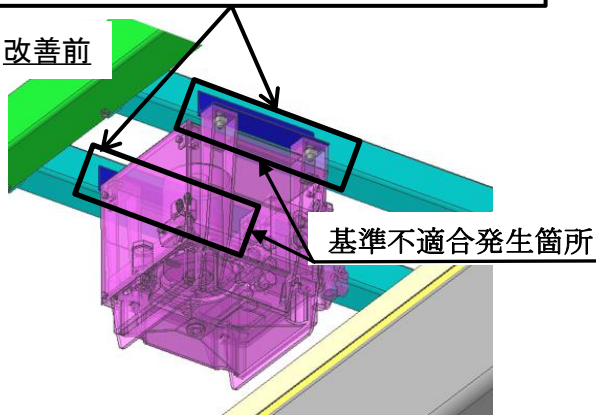
改善前

ウイングパワーユニット取付ブラケットにおいて、溶接管理が不適切なため、強度が不足しているものがある。そのため、そのままの状態で使用を続けると、走行振動等で溶接部に亀裂が発生し、亀裂が進展して破断、最悪の場合、ウイングパワーユニットが脱落し、他の交通を妨げるおそれがある。
