改善箇所説明図

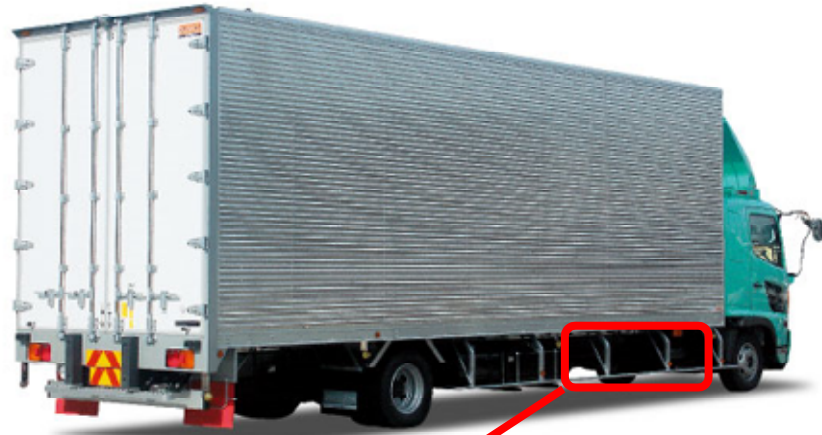
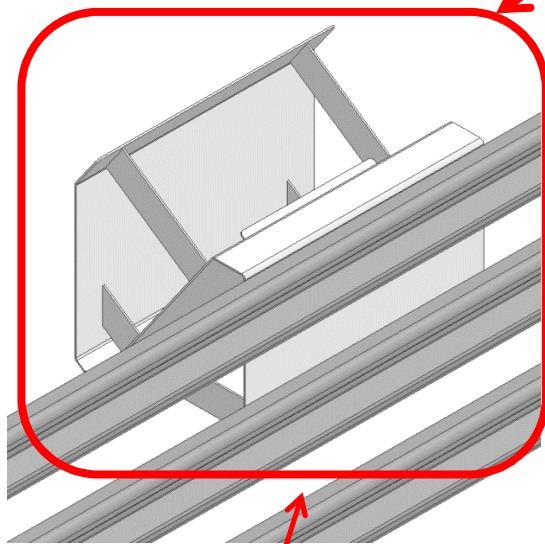
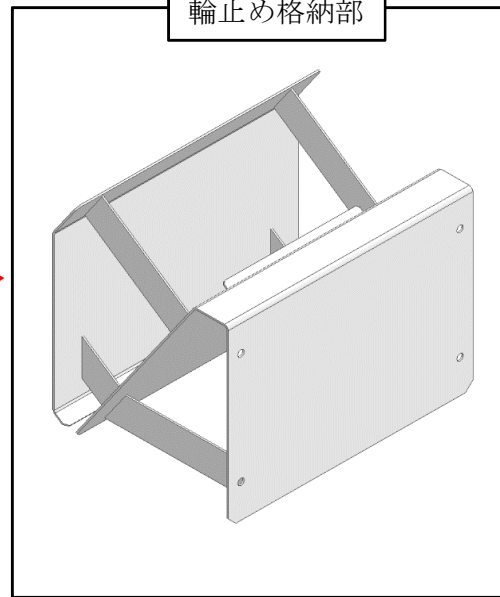
基準不適合発生箇所

輪止め格納部

バン型車両の輪止め格納部において、製造時の溶接管理が不適切なため、格納ステー溶接部の強度が不足しているものがある。そのため、走行振動等により格納ステーの溶接部が破断し、最悪の場合、格納ステーの部品の一部及び輪止めが脱落するおそれがある。

改善の内容

全車両、輪止め格納部を対策品に交換する。
