改善箇所説明図

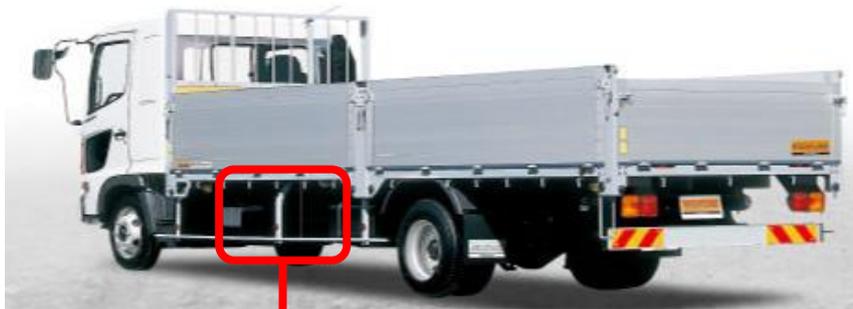
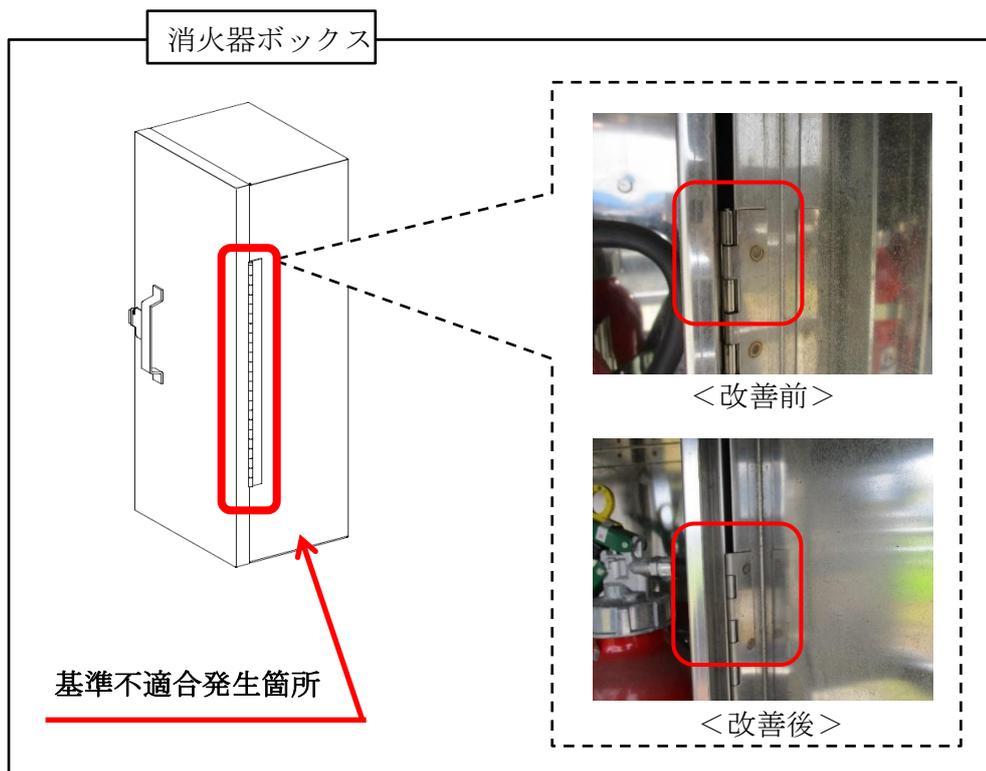
注：[] は点検部を示し、[] は点検結果により交換部品を示す。

大中型トラックのホイールベース間に取付けた縦型消火器ボックスにおいて、不適切なヒンジピンを使用しているものがある。そのため、走行時の振動等によりピンが抜け落ちる可能性があり、最悪の場合、消火器ボックスの蓋が脱落し、他の交通の妨げとなるおそれがある。

全車両、消火器ボックスを点検し、ヒンジが不適切な場合は対策品に交換する。
