## 改善箇所説明図

### 不具合の概要

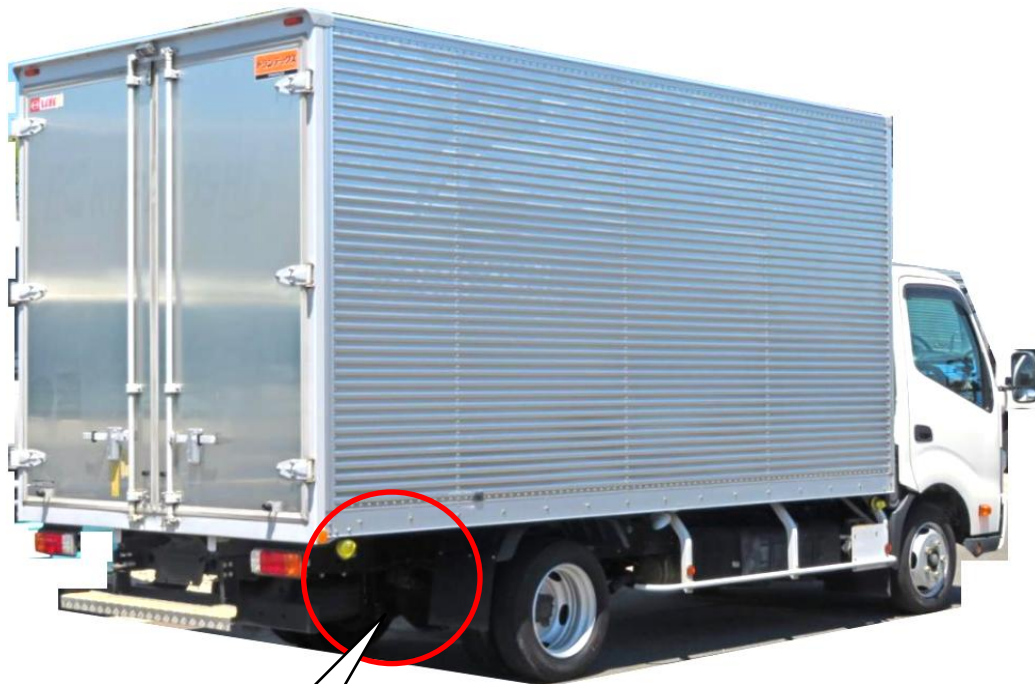
基準不適合発生箇所

消火器ボックスステー

注：  は交換部品を示す。

吊り下げ式の消火器ボックスステーにおいて、設計検討が不十分なため、走行振動等で亀裂が発生することがある。そのため、そのままの状態で使用を続けると、亀裂が進展して破断し、最悪の場合、消火器ボックスが脱落し、他の交通を妨げるおそれがある。

全車両、対策品の消火器ボックスステーに交換する。
