改善箇所説明図

改善対策の内容

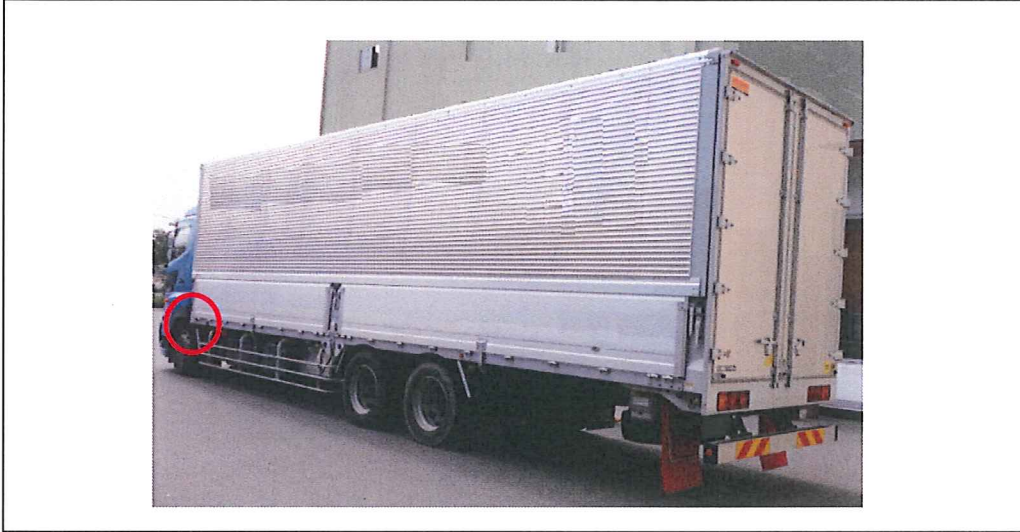
対象車輛外観写真

バン架装を行った大型トラックのウイング
ルーフ作動用油圧配管の配索において、
左前輪上の油圧配管の配索が不適切なた
め、タイヤと配管が接触し配管が破損し油
圧作動油を流出させるおそれがある。

全車両、ウイングルーフ作動用油圧配管を正規配索に変更する。
なお、油圧配管に損傷がある場合、新品の油圧配管に交換する。
