改善箇所説明図

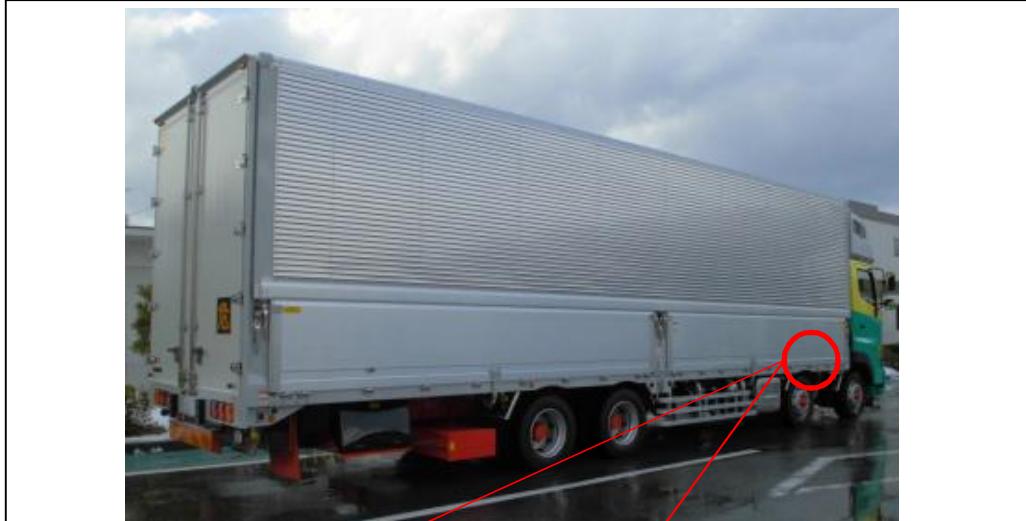
対象車両外観写真

大型トラックの車体構造部において、架装に係る設計が不適切なため、縦根太と横根太を結合するブラケットと、電気配線またはエア配管の隙間が少ないものがある。そのため、走行時の振動等により当該ブラケットと電気配線等が接触し、そのまま使用を続けると、電気配線等が損傷して、最悪の場合、意図せずにエンジンが停止、またはブレーキが効きづらくなるおそれがある。

全車両、車両内側に取付の縦根太と横根太の結合ブラケットの隙間を確認し、隙間が少ない車両については、結合ブラケット下面を加工して電気配線やエア配管との隙間を確保する。電気配線やエア配管に損傷がある場合、新品の電気配線やエア配管に交換する。
