# 改善箇所説明図

ウイングパワーユニット取付ブラケット

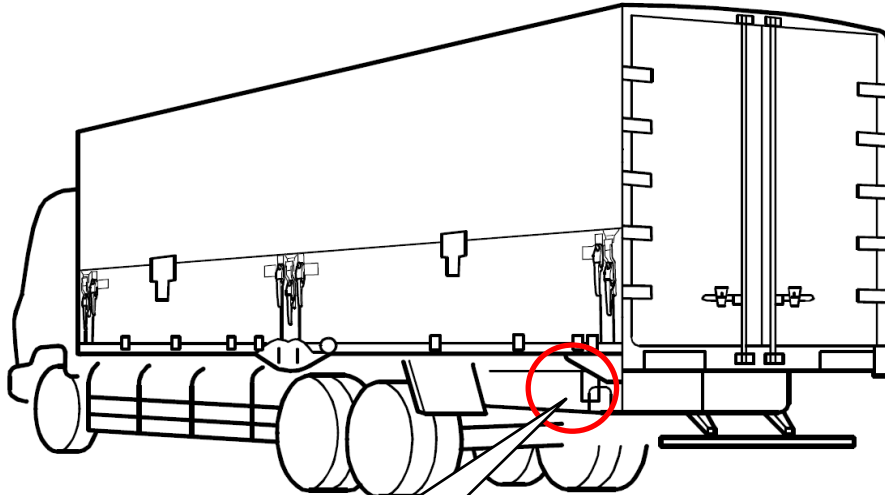
ウイングパワーユニット取付ブラケットにおいて、溶接管理が不適切なため、強度が不足しているものがある。そのため、そのままの状態で使用を続けると、走行振動等で溶接部に亀裂が発生し、亀裂が進展して破断、最悪の場合、ウイングパワーユニットが脱落し、他の交通を妨げるおそれがある。

全車両、対策品ブラケットを追加し取付ける。
